ARI DE CIUDAD DE LOS ÁNGELES, MADRID

REHABILITACIÓN EN 3D

La tomografía de resistividad eléctrica 3D se está revelando como una herramienta fundamental en la identificación de las concausas efectivas de asentamiento de una estructura cara a la planificación, control y verificación de inyecciones de resina expansiva.

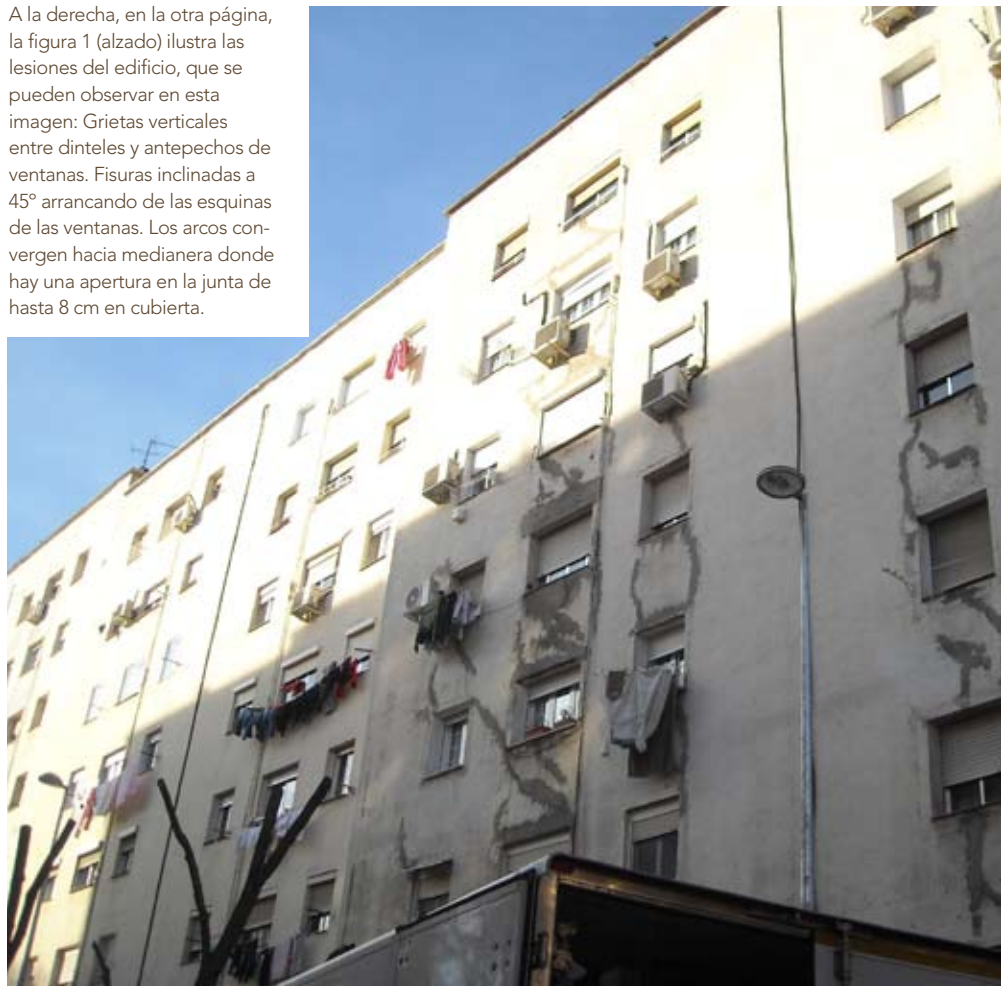
A la derecha, en la otra página, la figura 1 (alzado) ilustra las lesiones del edificio, que se pueden observar en esta imagen: Grietas verticales entre dinteles y antepechos de ventanas. Fisuras inclinadas a 45° arrancando de las esquinas de las ventanas. Los arcos convergen hacia medianera donde hay una apertura en la junta de hasta 8 cm en cubierta.

- Grietas y fisuras generalizadas de diversas trayectorias en cerramientos y caja de escalera a nivel de planta baja y superiores.
- Grietas en los revocos de las distintas fachadas, debido a manifestaciones del proceso patológico del punto anterior y a la deficiente calidad de los materiales, permitiendo filtraciones.
- Tela asfáltica despegada, sumideros deteriorados, piezas de solado rotas, petos y chimeneas degradados en azotea catalana, por falta de mantenimiento.

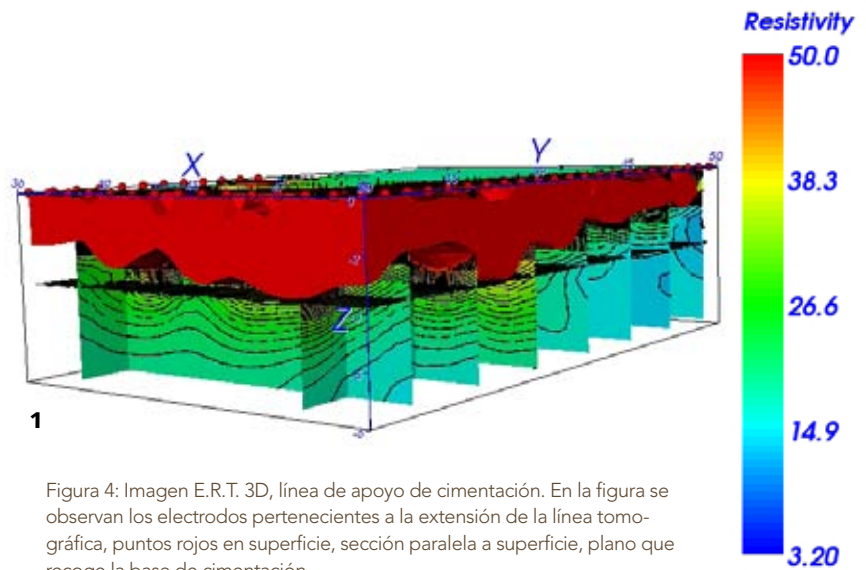
Figura 4: Imagen E.R.T. 3D, línea de apoyo de cimentación. En la figura se observan los electrodos pertenecientes a la extensión de la línea tomográfica, puntos rojos en superficie, sección paralela a superficie, plano que recoge la base de cimentación.

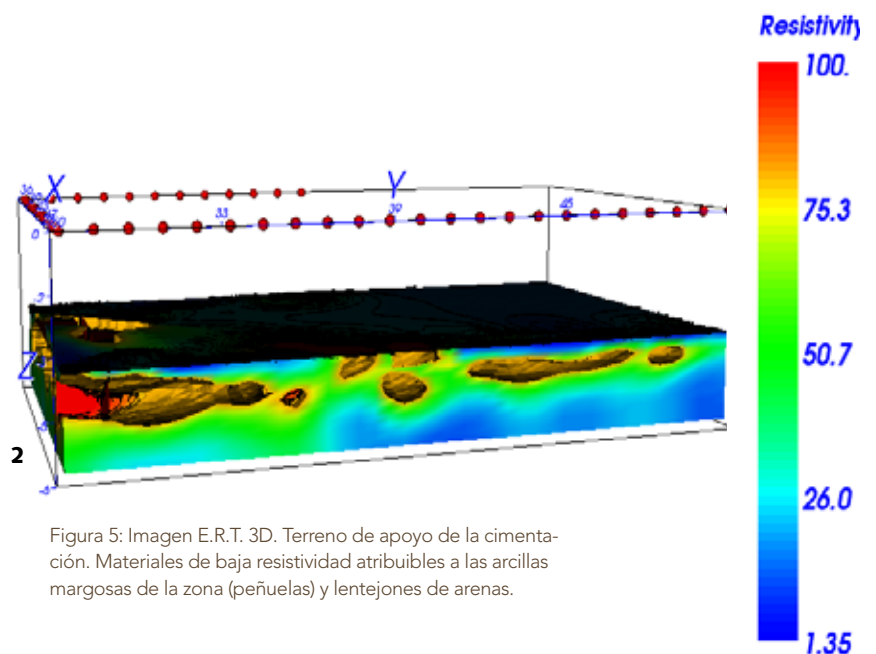
Figura 5: Imagen E.R.T. 3D. Terreno de apoyo de la cimentación. Materiales de baja resistividad atribuidos a las arcillas margosas de la zona (peñuelas) y lentejones de arenas.

y los materiales infrayacentes a la misma compuestos por arcillas y lentejones de arena (identificables en la figura 5).

Se realizaron ensayos de expansividad de muestras recogidas denotando carácter de moderado a altamente expansivo. La falta de homogeneidad del terreno, expansividad del mismo así como posible lavado de las arenas, como muestra los altos registros de resistividad eléctrica se barajan como concausas efectivas de la desestabilización de la estructura. Las inyecciones de resina expansiva ejecutadas a dos niveles de profundidad, cuatro y cinco metros, permitieron la homogeneización del terreno, disminuyendo la presencia

de agua en el mismo, relleno de cavidades y porosidades excesivas en las arenas, consolidando el bulbo de presiones generado por la cimentación del edificio.

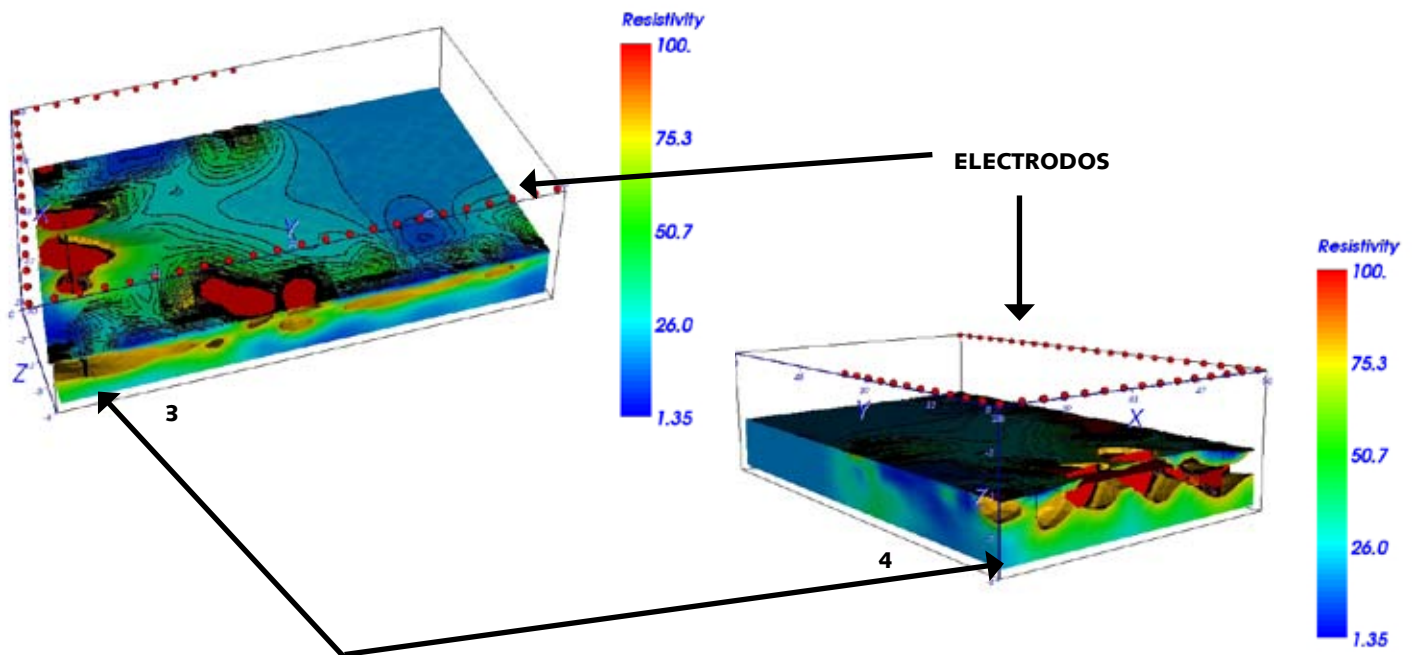
Arriba, figura 6: imagen E.R.T. 3D a cota de apoyo de cimentación donde se muestran altos registros de resistividad atribuibles a lavados en los lentejones de arena detectados.

ZONAS DE ALTA RESISTIVIDAD EN EL SENO DE LAS ARENAS ATRIBUIBLES A LAVADOS PUNTUALES

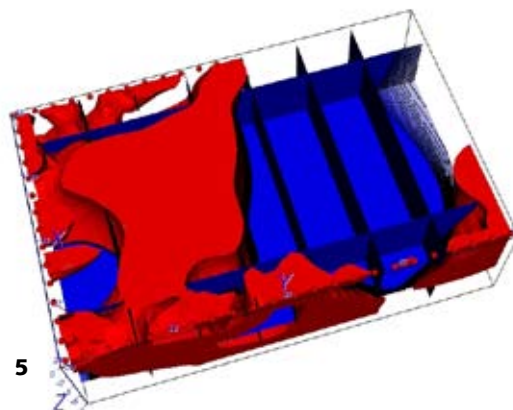
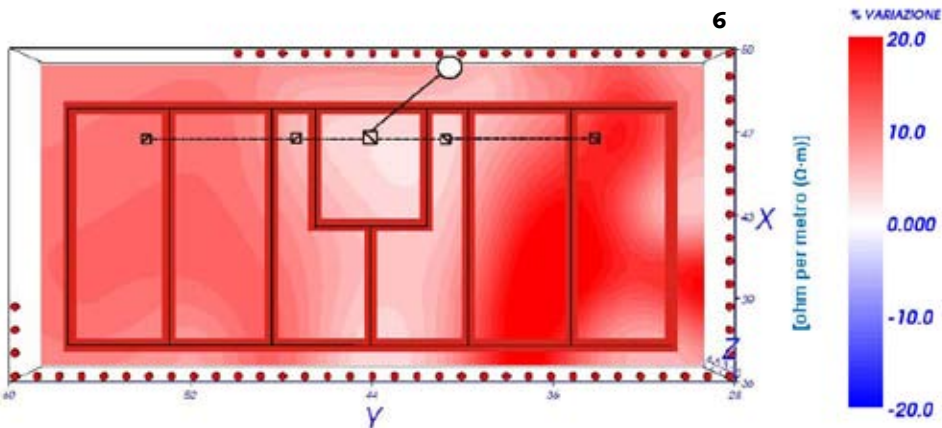
Figura 7. Abajo, imagen E.R.T. 3D del terreno infrayacente a la cimentación a cota $h=3,50$ m, donde se aprecia la homogeneización y aumento de resistividad eléctrica del terreno del 25%. Derecha, imagen E.R.T. 3D intermedia, durante la ejecución de las inyecciones, mostrando la interacción de la resina con el terreno tratado, permitiendo llevar a cabo modificaciones / repetición de las inyecciones si los resultados obtenidos no fuesen los esperados.

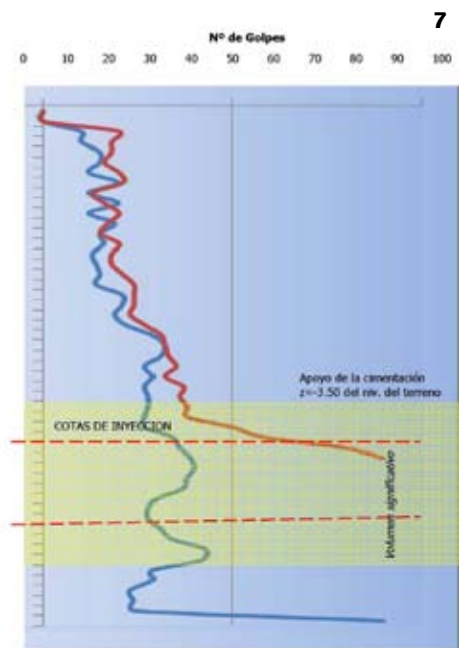
La comparación entre el estudio geofísico y geotécnico pre y post intervención del terreno bajo la huella del edificio objeto de intervención, realizado gracias al método de la tomografía de la resistividad eléctrica 4D $f(x,y,z,t)$ en tiempo casi real y a los ensayos de penetración dinámicos, así lo confirman, permitiendo verificar un aumento significativo de resistividad y resistencia a la punta respecto a los valores iniciales medidos antes de las inyecciones (ver figura 8).

Figura 8: registro de golpeo de uno de los ensayos de penetración dinámica DPM 30 realizados antes (color azul) y después de la intervención (rojo). Se observa un claro aumento de la resistencia mecánica a la punta con rechazo prácticamente en la primera de las cotas de inyección.
