GAINA

Ejemplos Más Relevantes

» **Nisshin Sangyo Co.,Ltd.& JAXA**

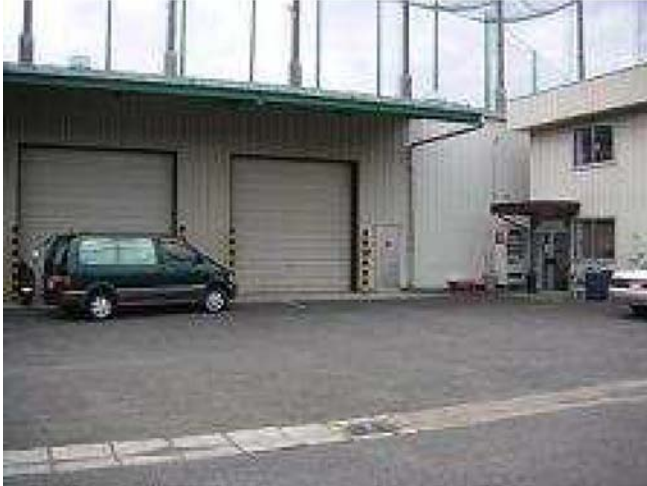
Vistas exteriores

Aplicado al tejado de un almacén de una empresa de ropa

- Cuando: Mayo 2000
- Donde: Techo de Chapa (1,300m²)
- Ubicación: Barrio de Saitama Tokio
- Color: Azul claro (69-70L)

- Recorte de gastos de **¥8.2 millón (82.000€)** en 10 años. ROI=3años y 2meses
 - Temp. en 2nd Planta (bajo la chapa) cayó 15°C, 1 air-cond. frente a 4.
 - Verano: sin condensación en techo; Invierno: superior eficiencia e calefacción.
- Alargamiento los periodos sin uso de climatizadores.
- Efectos sobre los gastos de electricidad, comparando los periodos antes y después de la aplicación

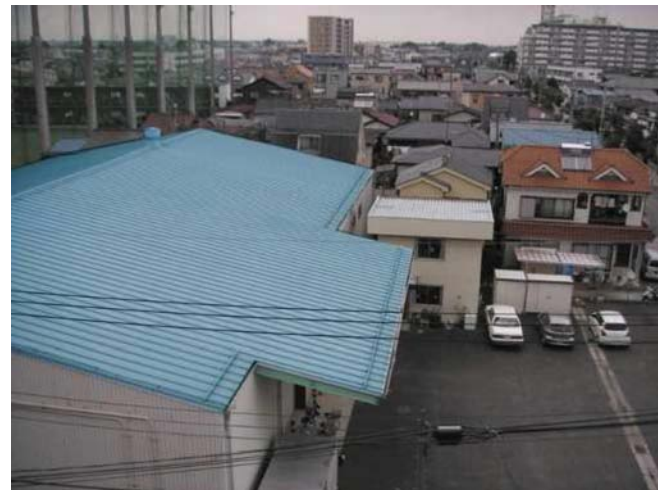
Superficies del techo recubierta

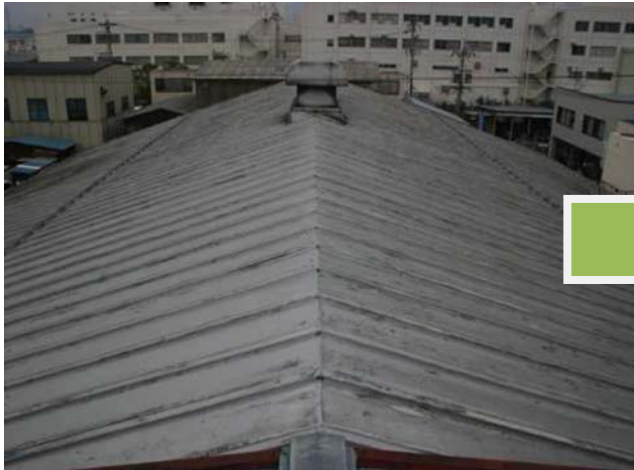
Antes

- Cuando: June 2007
- Donde: Techo de chapa plegada (2,940m²)
- Ubicación: Region de Nagano.
- Color: Blanco (N-95)

- En verano, la temperatura bajo el techo cayó 20°C.
- En el verano y el invierno, la refrigeración y la calefacción la eficiencia es mayor.
- Gastos recortados en millones de ¥ 1,4(14.000€) por año. ROI=4Años y 2Meses
- La cantidad de electricidad utilizada en verano e invierno

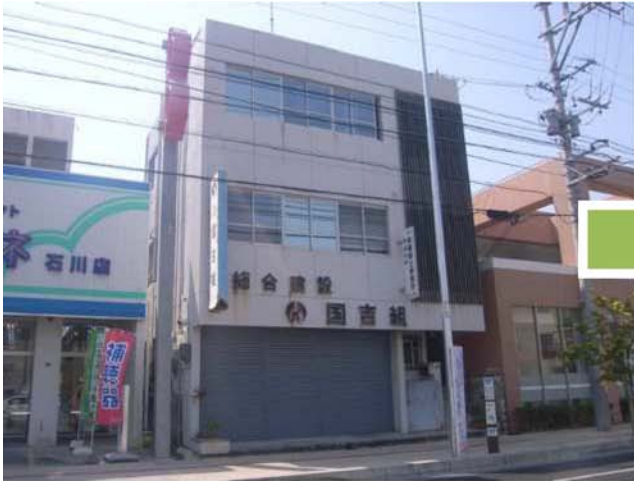
Antes

• Donde: Techo de hormigón, paredes exteriores, y paredes interiores (total 460m²)

- Gastos de electricidad anuales de ¥ 470.000(4.700€) antes de la aplicación se recortaron a **¥ 240.000!(2.400€)** (aprox. 50% reducción) ROI=3Años y 10Meses.
 - En invierno, no se siente frío en algunos días incluso sin calefacción.
- Los cambios en los gastos de electricidad durante el año

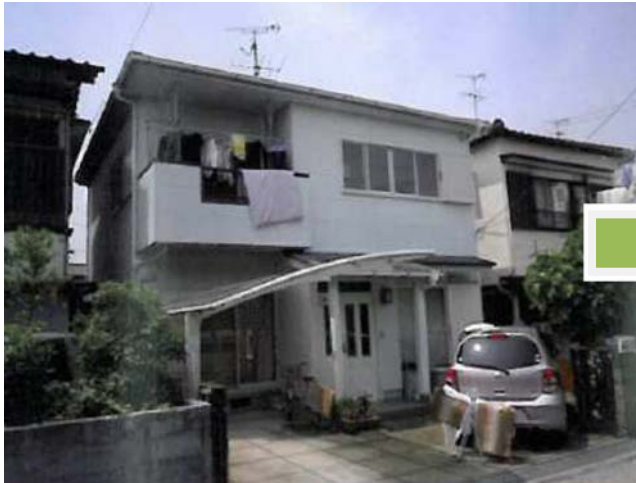
Antes

- Cuando: Julio 2011
- Donde: Techo, paredes externas (total 200m²)

- En Verano, **baja aprox. 28.4%**
- En invierno, **baja aprox. 26.3%**

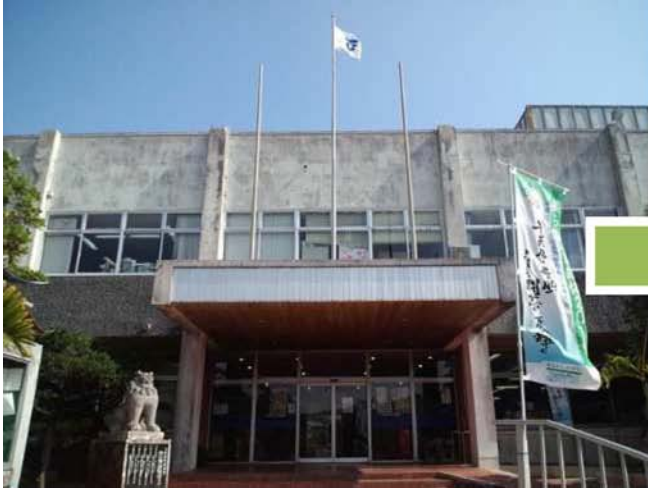
Antes

Donde: Techo hormigón (1,030m²)

Paredes externas de hormigón (1,500m²) Gris (N-70)

■ Gastos recortados por ¥1.410.000(14.100€) anuales. ROI=3Años y 6Meses

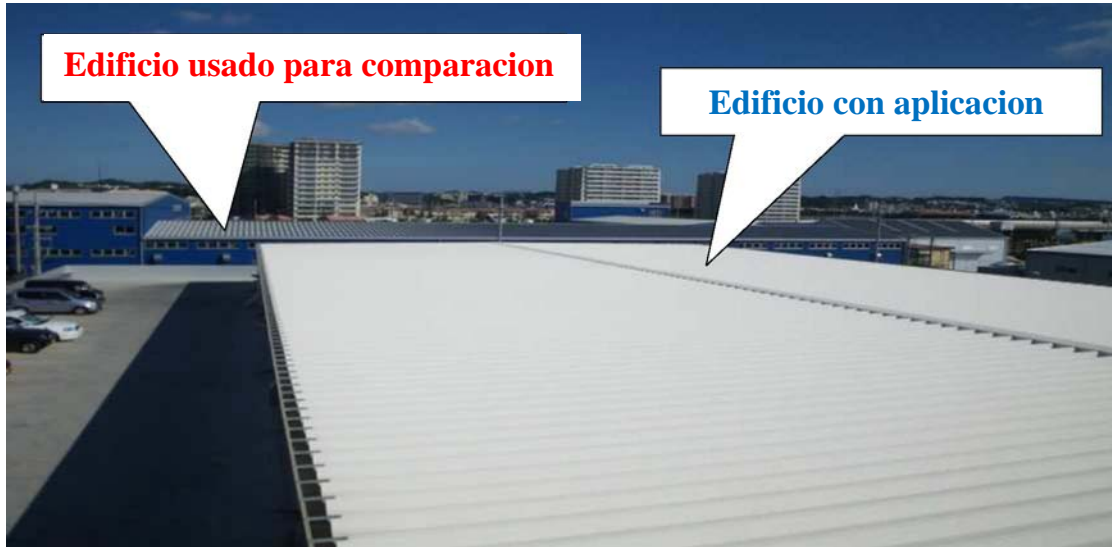
Vistas exteriores

Temperaturas en el interior en comparación con el edificio adyacente de las mismas condiciones (en la foto de arriba):

Max. temperatura bajo el techo bajada en 8,9°C, temperatura promedio. por 5.3°C.

Item	Temperatura bajo techo	
	Promedio	Máxima
Zona Sin aplicar.	36.7°C	43.3°C
Zona Aplicada.	31.4°C	34.4°C
Diferencias Temp.	- 5.3°C	- 8.9°C

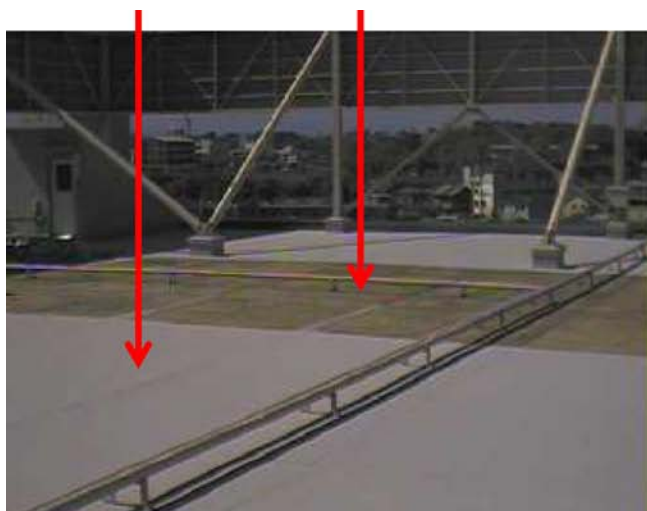
Sin aplicar	Aplicado
Hormigón	44 ~ 48°C	35 ~ 40°C

* Fotos tomada: Sept. 2008, 13:00
La temperatura del aire exterior: 33°C

▲ Una sección se quedó sin aplicación para comparación de imágenes termográfica ▲ (rojo muestra las temperaturas más altas)

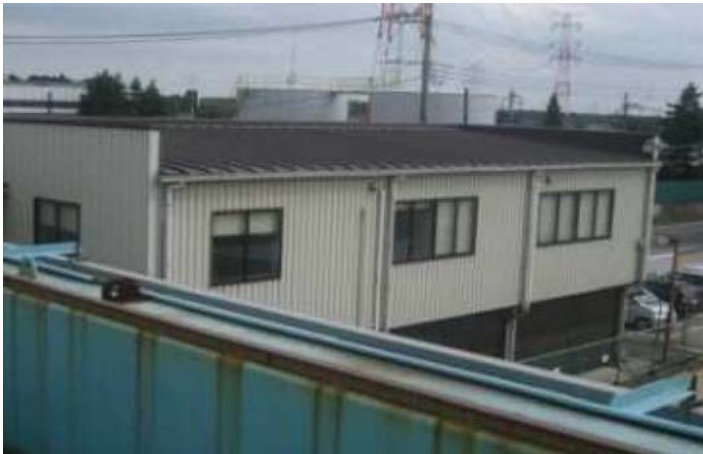
- Aplicada a la azotea, y las temperaturas se compararon
 - Cuando: Agosto 2009
 - Donde: Techo de chapa plegada (307m²)
- Localización: Chiba Pref.
Color: Blanco (N-95)

Sin Aplicar	Aplicado
Temperatura Superficial	44.0°C	33.0°C
Temperatura bajo techo	41.5°C	33.5°C

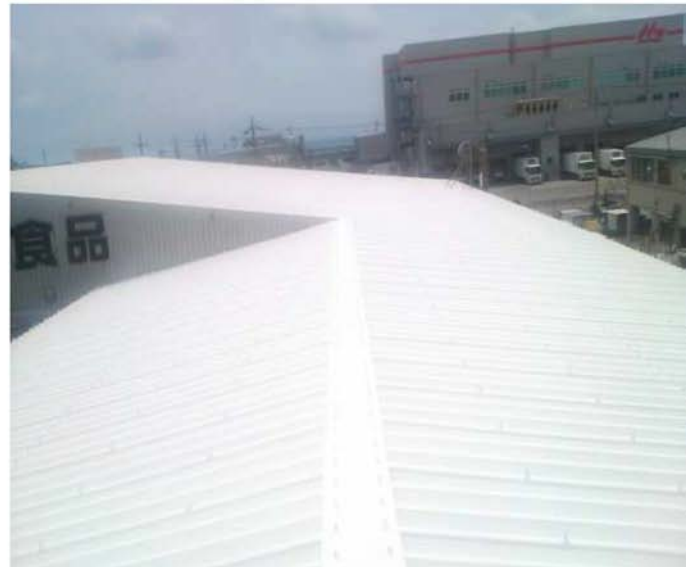
Superficie Aplicada

- Cuando: Junio 2010
- Donde: Techo de chapa de acero en color (1,200m²)
- Ubicación: Okinawa Pref.
- Color: Blanco (N-95)

- Temp. bajo el techo cayó un máximo de 19,5°C; temp promedio cayeron 5,9°C.
- La sensación cálida cambió, se volvió fría rápidamente después conectar el A.C.

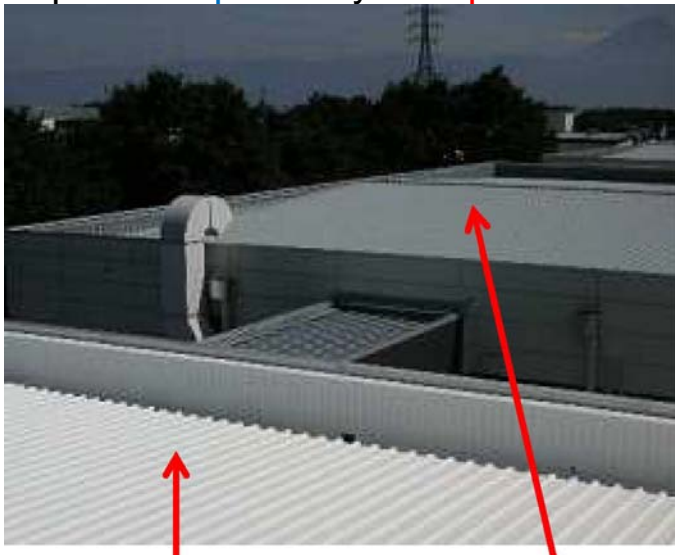
Sin aplicar	Aplicado
Techo de chapa plegada	57 ~ 62°C	35 ~ 40°C

Superficie aplicada y sin aplicar

Imagen Termográfica

Fotos tomadas: Sept. 2010, 13:00 La temperatura del aire exterior: 33°C

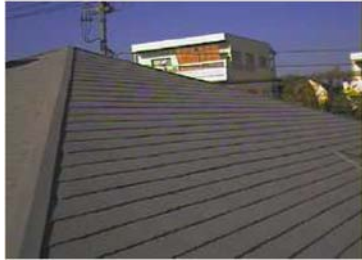
GAINA aplicado

La termografía se utilizó para comparar techos no aplicados y aplicado-GAINA de tiendas en la misma ciudad.

Fotos tomadas: 15 Oct 2012, a las 13:00
Temperatura exterior: 25.0°C-25.4°C (JMA)

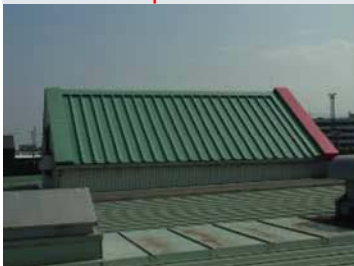
GAINA no aplicado

La termografía se utilizó para comparar techos de tienda no aplicado y GAINA-aplicado en la misma ciudad.

Fotos tomadas el 15 octubre 2012, a 13:00
Temperatura exterior: 25,0 a 25,4 °C (JMA)

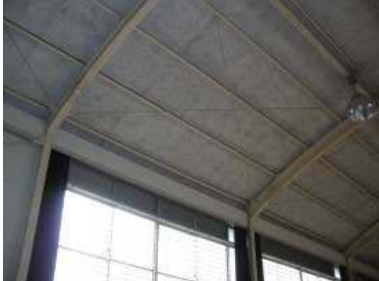
GAINA **no Aplicado**

Edificio: Gimnasio
 Ubicación: Ehime Pref.
 Dónde se aplica: acanalado azotea costura (280m²), N-80

Fotos tomadas: Julio 2011, a 12:00
 Temperatura aire exterior: aprox. 30°C

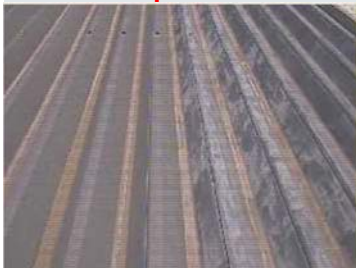
GAINA **no Aplicado**

Edificio: Fábrica
 Ubicación: Ibaraki Pref.
 Dónde se aplica: Techo placa ondulada (1,513m²), N-80
 La termografía se utilizó para comparar las superficies no aplicados y aplicado-GAINA de la misma fábrica

Fotos tomadas: 3 June 2013, a las 13:00 13:00
 Temp- aire exterior: aprox: 23.9°C (JMA)

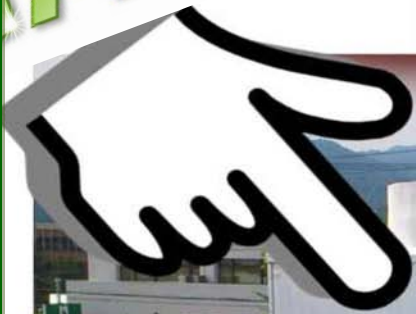
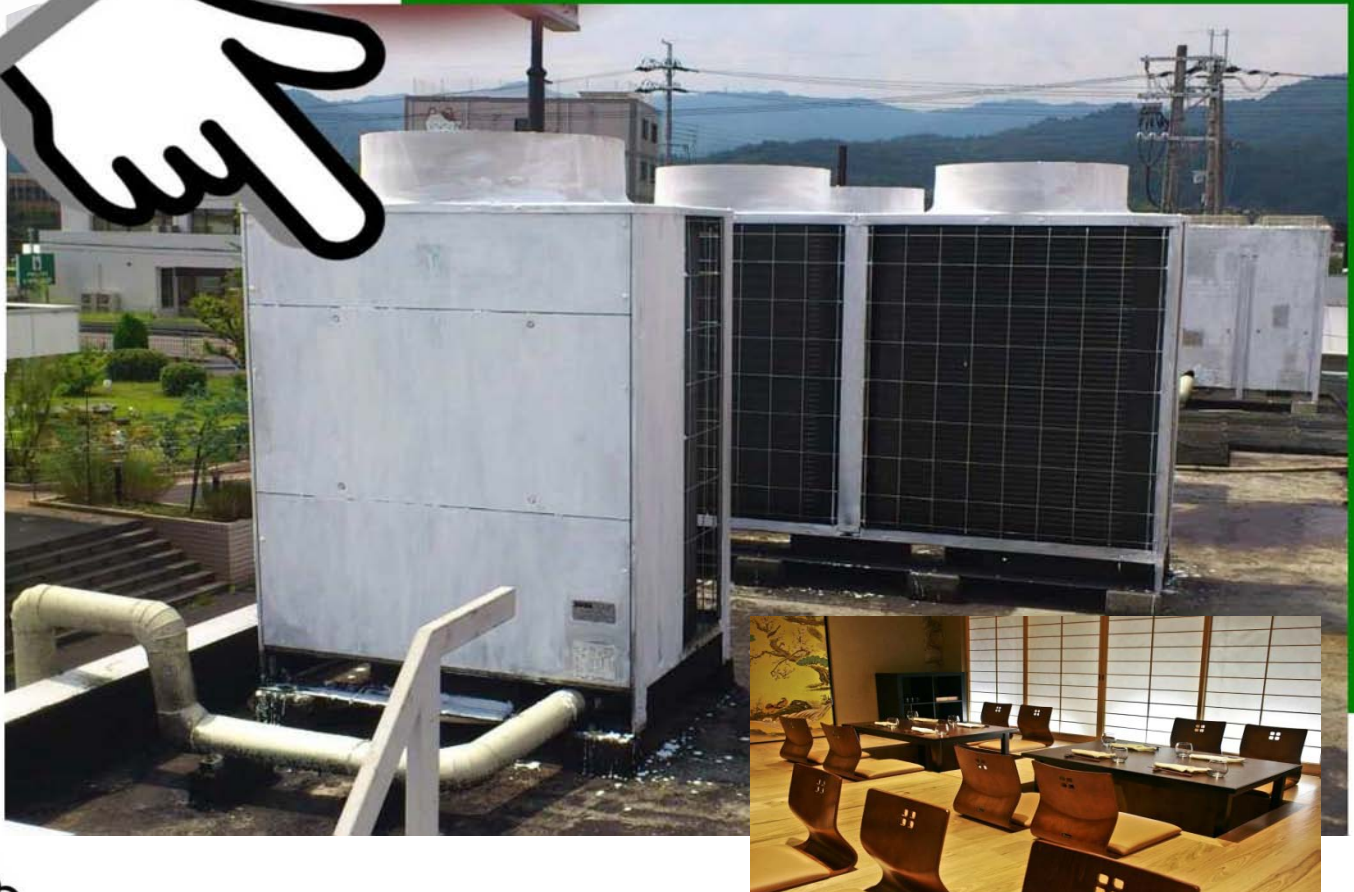
Famoso Restaurante
Unidad ext. de Aire Acond

Ahorro de consumo electrico por GAINA!

Después de la aplicación (por día)

974kwh a 898kwh

Ahorro ¥47,000(470€)/mes!

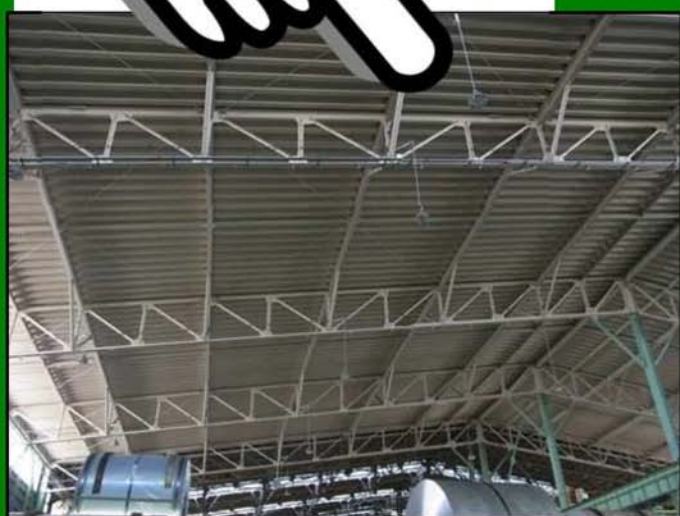
Antes Aplicar GAINA

Aplicado a Almacenes
Comparación imágenes
termograficas Bajo Techo

de **54.8°C** a **44.6°C**

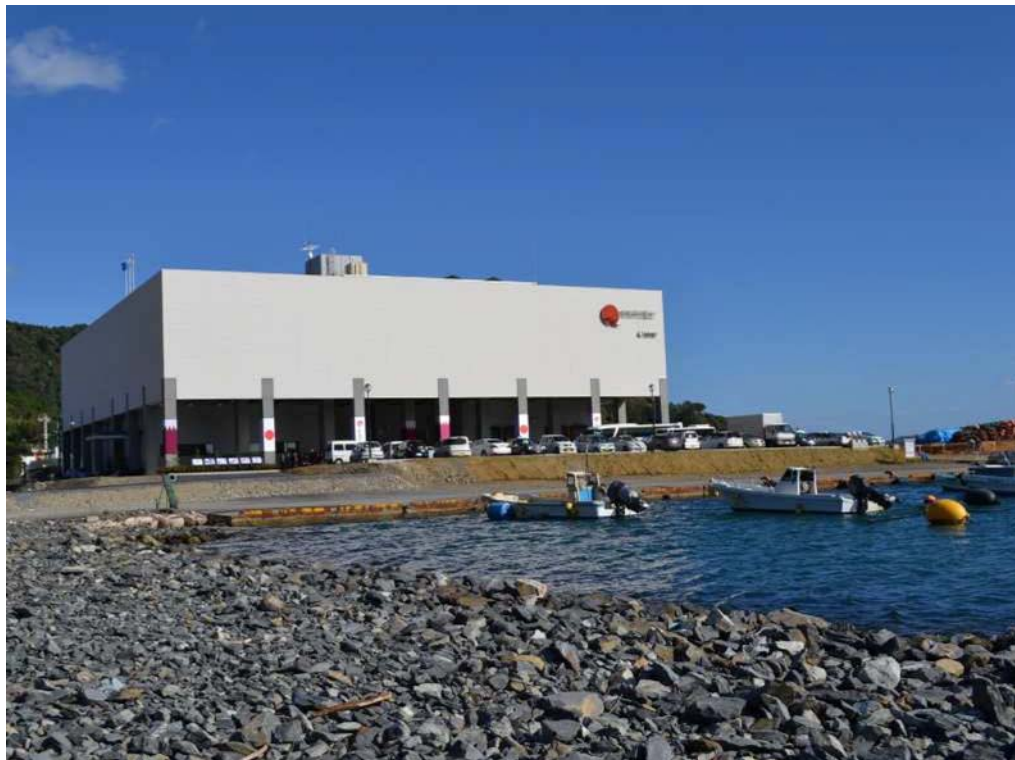
Qatar proporciona capital de ¥ 2 mil millones para apoyar la reconstrucción. Cuando ocurre un tsunami, paneles de ALC en el primer piso son expulsados, dejando sólo pilares. Esta nueva estructura minimiza el daño de cualquier tsunami futuro mediante la reducción de la cantidad de energía que el edificio debe sostener.

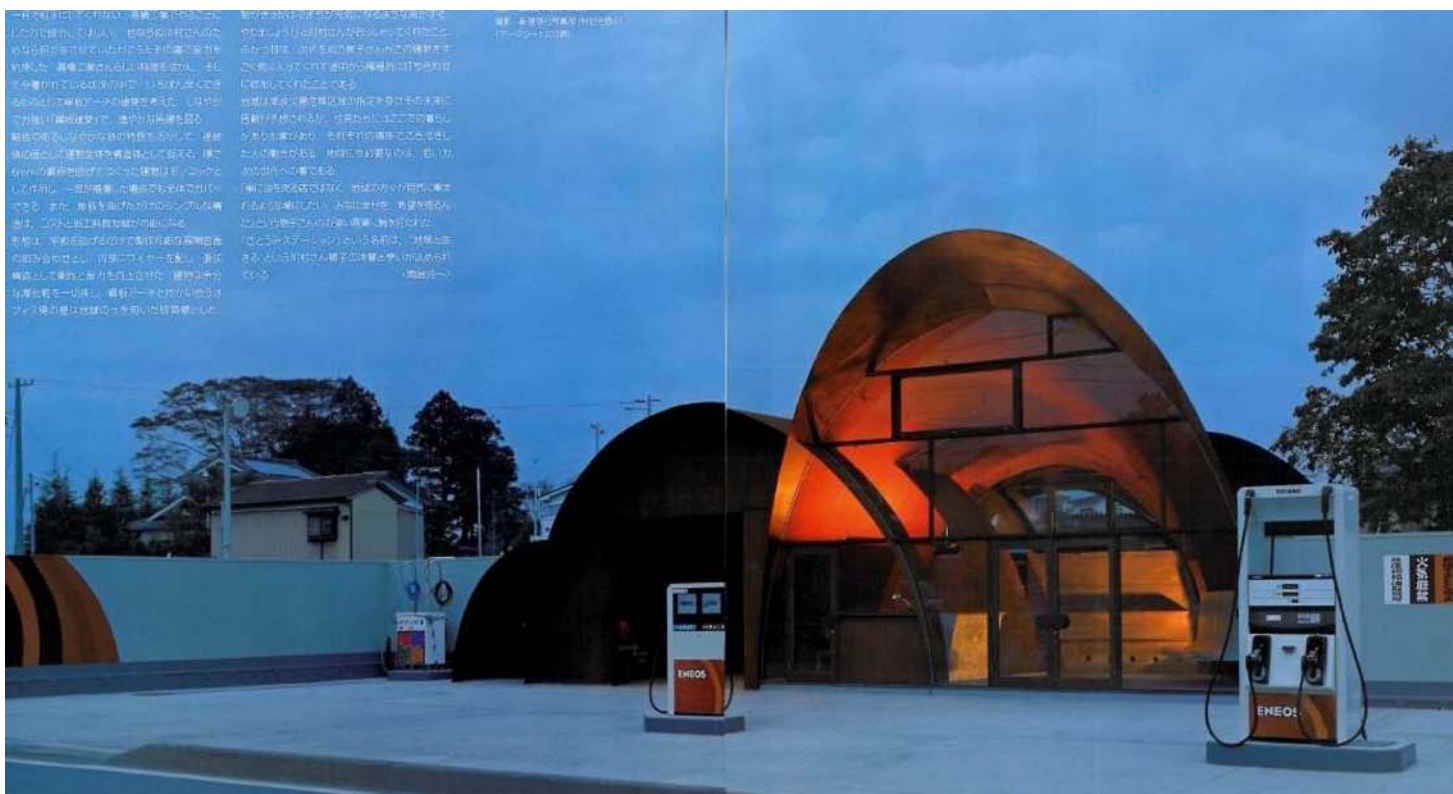
▲ Publicado en la edición de noviembre de 2013 de "Shin Kenchiku".

Los costos y el tiempo de construcción se redujeron debido a la sencilla estructura creada por chapas de acero curvada.

Este arco se produjo utilizando calor y el agua, la tecnología aplicada se utilizaba en la construcción de barcos.

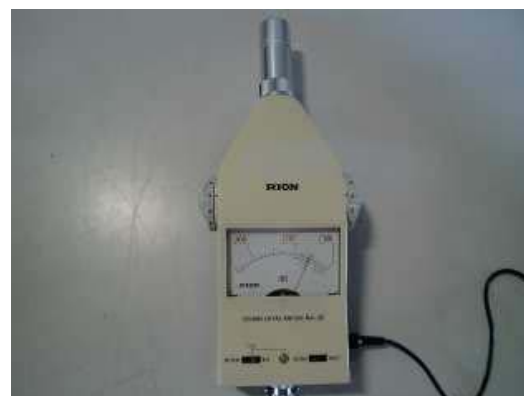
▲ Sonómetro que se utilizó

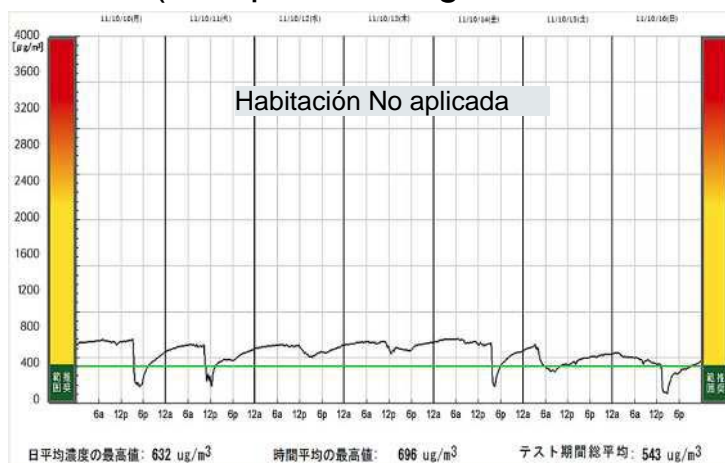
Habitación No aplicada

Max avg densidad diaria: 632pg/m³
Max avg densidad horaria: 696pg/m³
Densidad media global durante el período de prueba: 543pg/m³

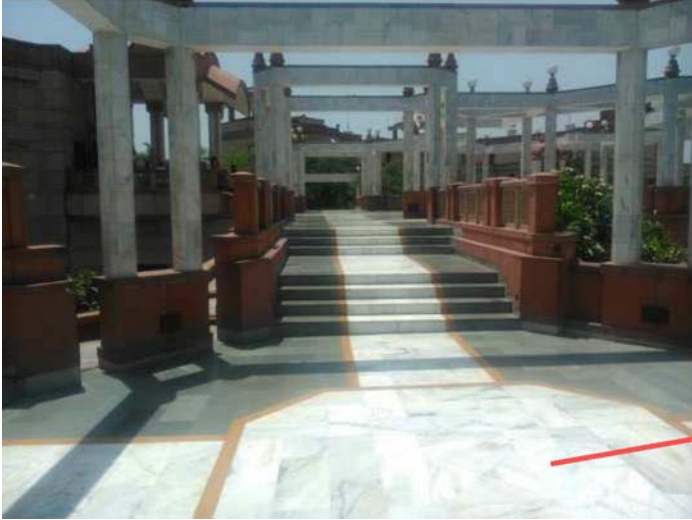
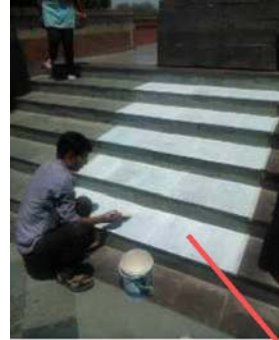
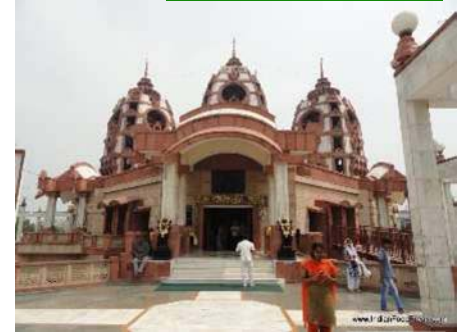
GAINA se aplico en estas superficies

Donde se aplico: Suelos

Adoradores básicamente vienen descalzos a los templos hindúes, pero los pisos de piedra pueden ser muy calientes al sol, lo que hace difícil para la gente a caminar en ellos. Luego, cuando se aplicó GAINA, los fieles estaban muy contentos de que ahora podían caminar más cómodamente.

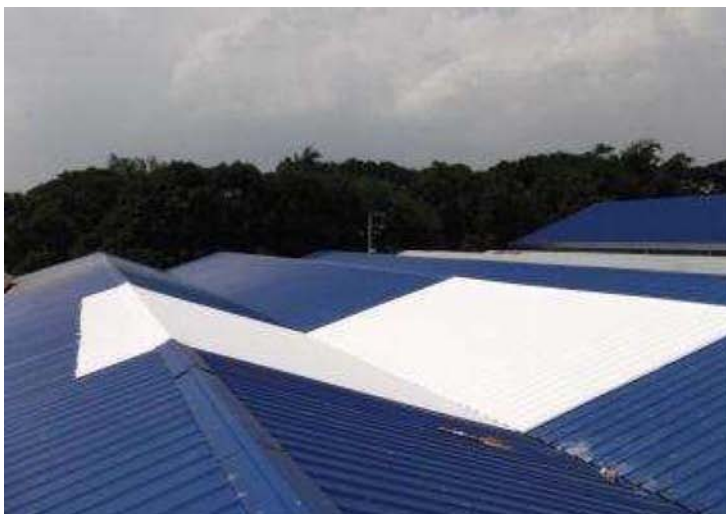
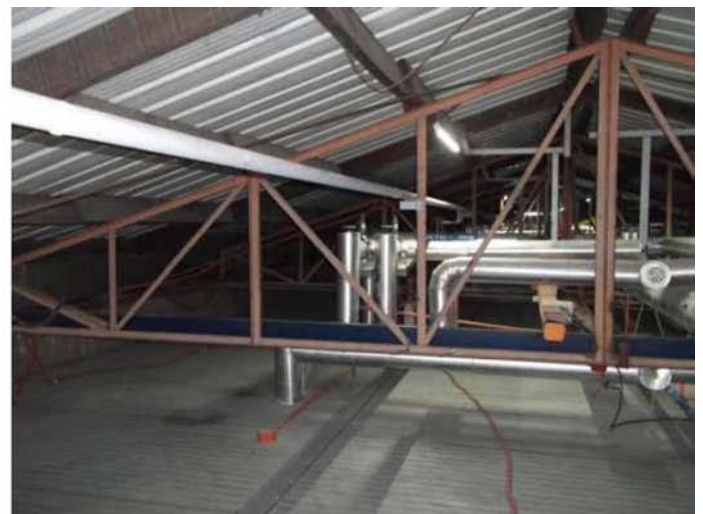
Temperatura bajo el techo: de **58°C** a **39.3°C**
