Recopilación experiencia piloto:

**SOLUCIONES ACÚSTICAS AL CTE**  
mediante  
**PAREDES de DOBLE HOJA**  
de  
*Ladryeso* de 6cm

PROD2216-IN-CTP-inf.final

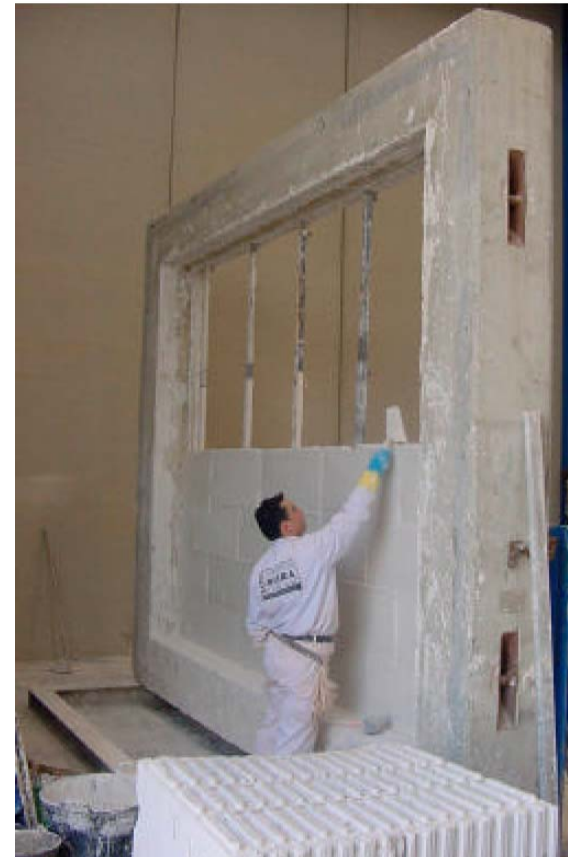
- Especificaciones:
- Pared doble de Ladryeso
  - Aislamiento > 54dB

Solución adoptada:

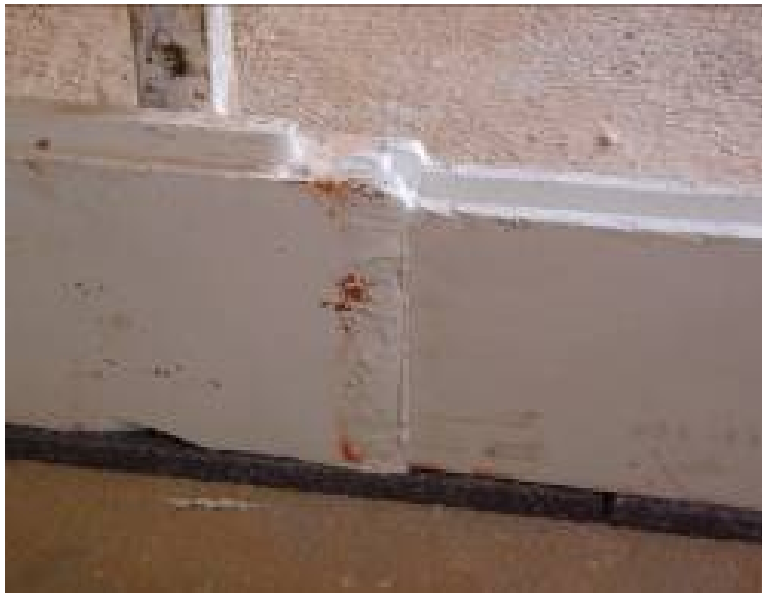
Colocación de las bandas en la base de la pared

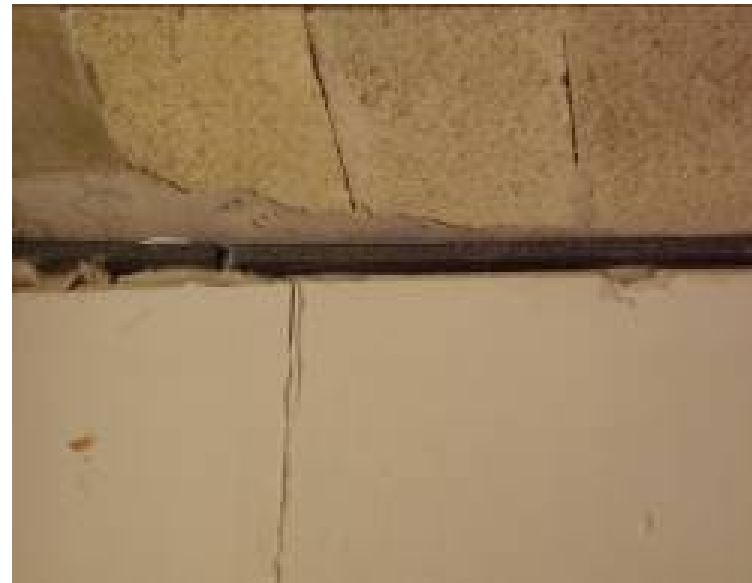
Colocación de las bandas en la cima de la pared

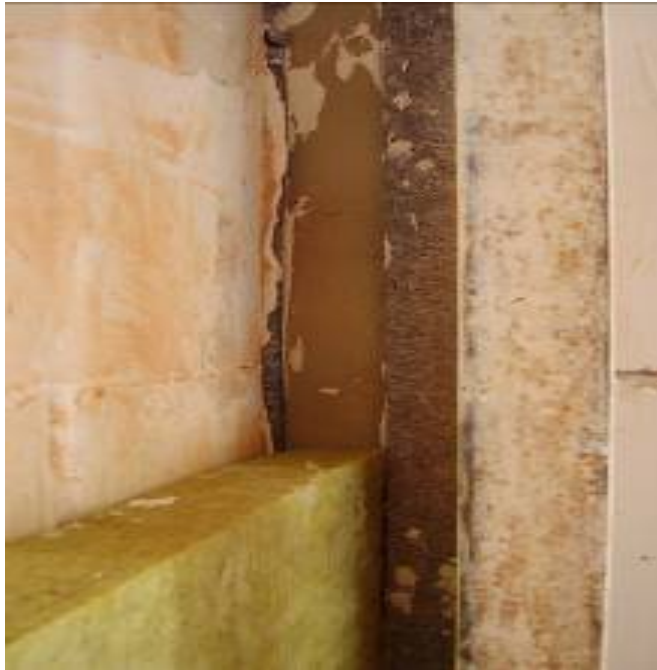
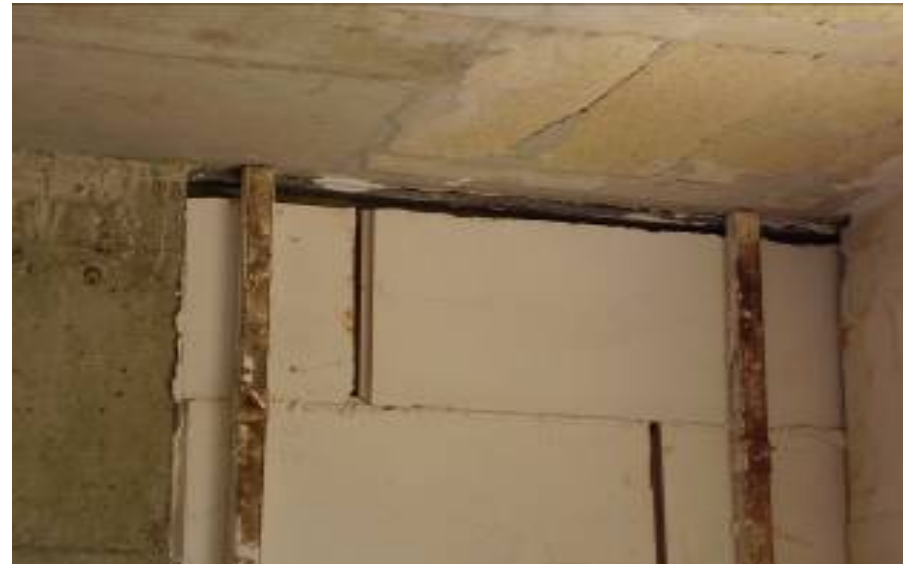
Unión con fachada: la pared separadora se lleva hasta la hoja exterior de la fachada

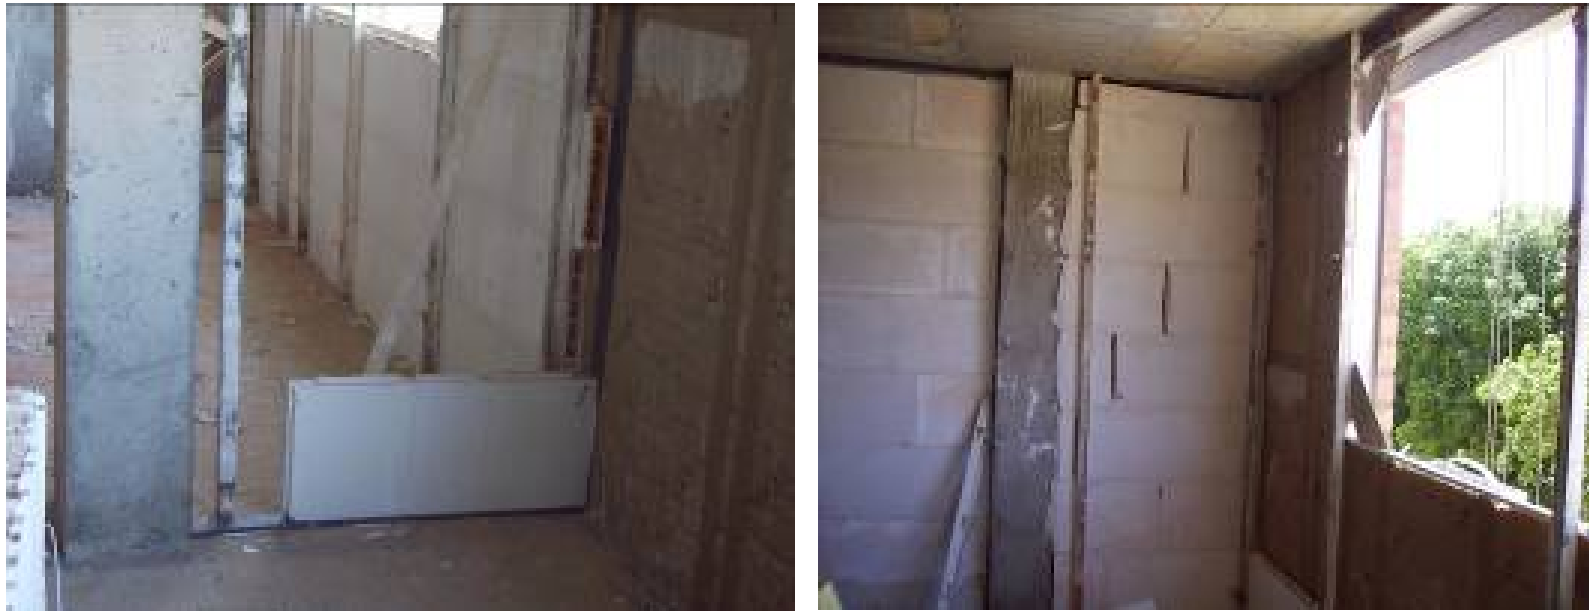
Unión con fachada: la pared separadora se lleva hasta la hoja exterior de la fachada.  
El paño de la cámara va trabado contra la separadora.

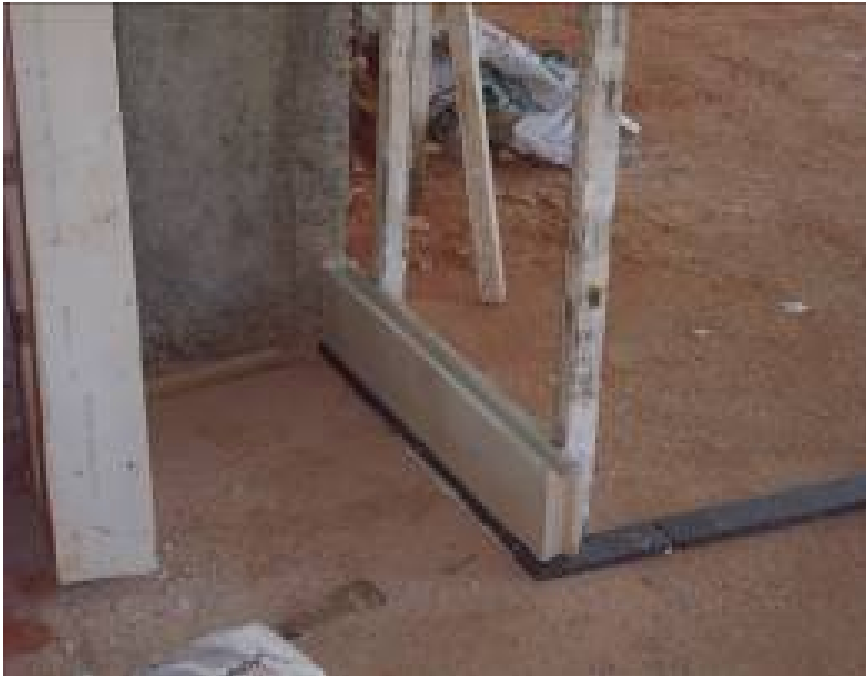
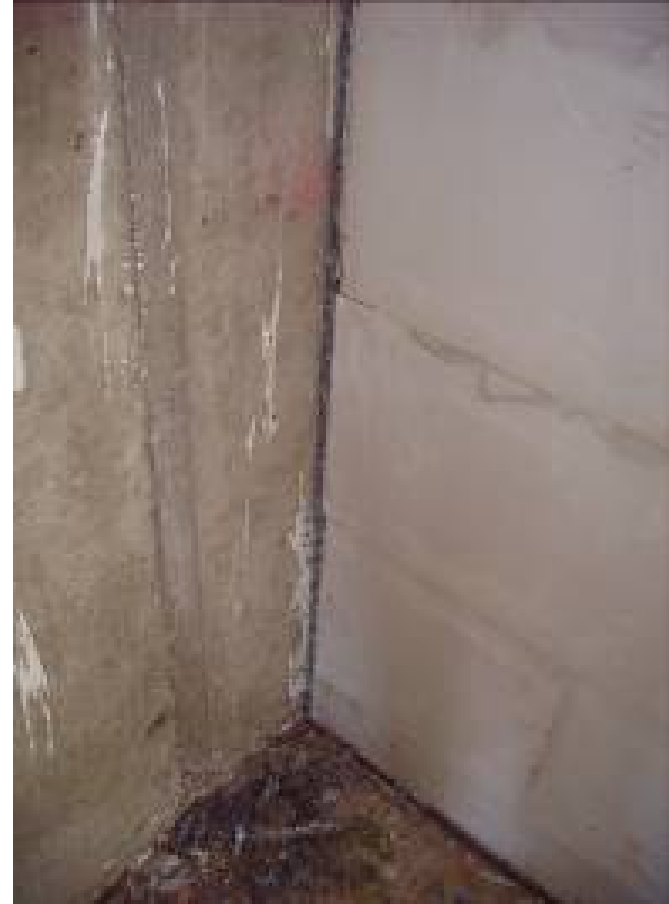
Encuentro con la caja de ascensor

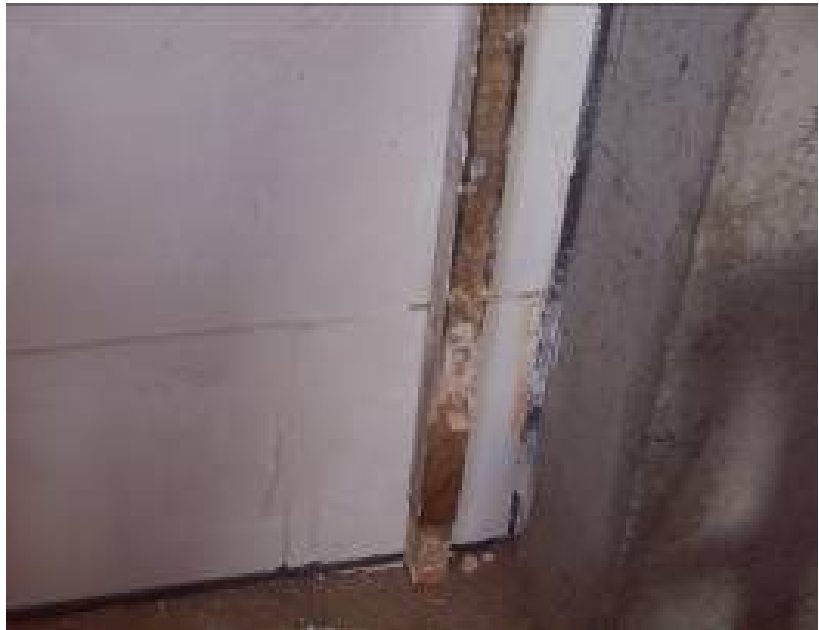
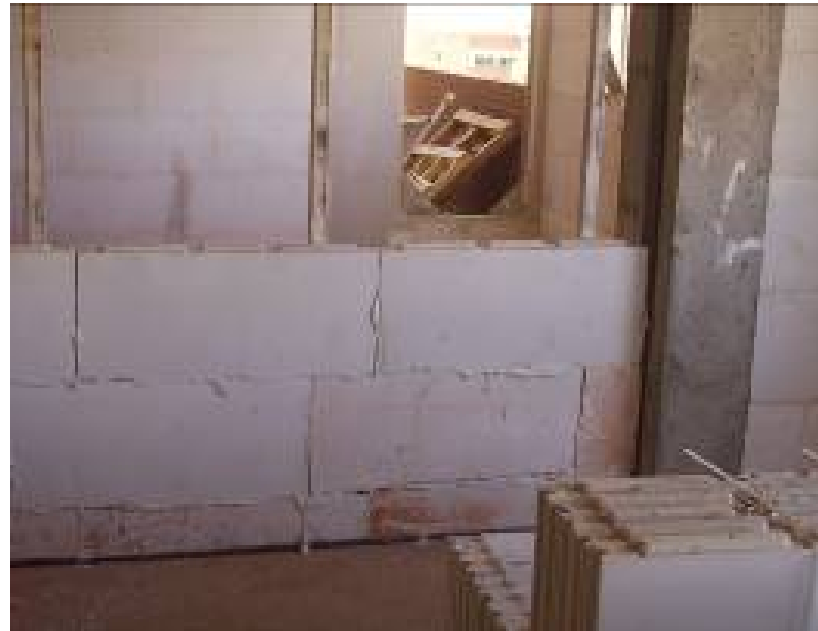
Encuentro con un pilar

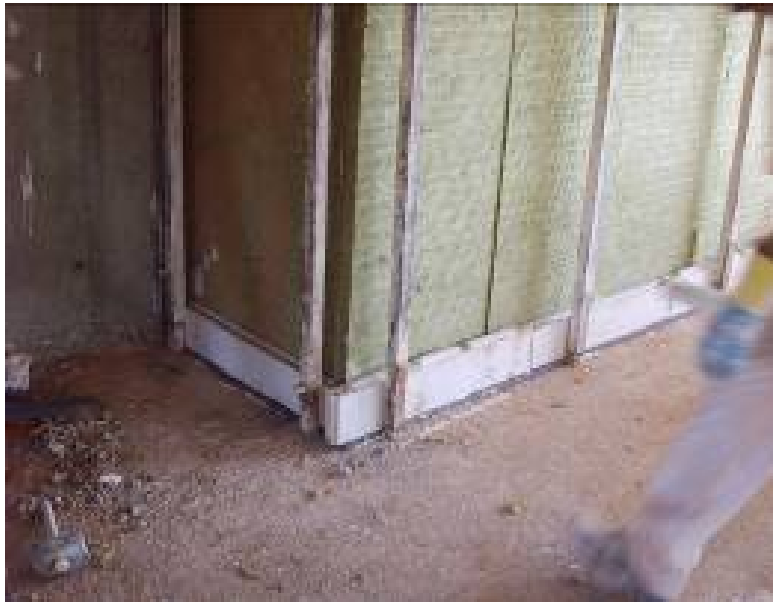
Construcción 2ª hoja

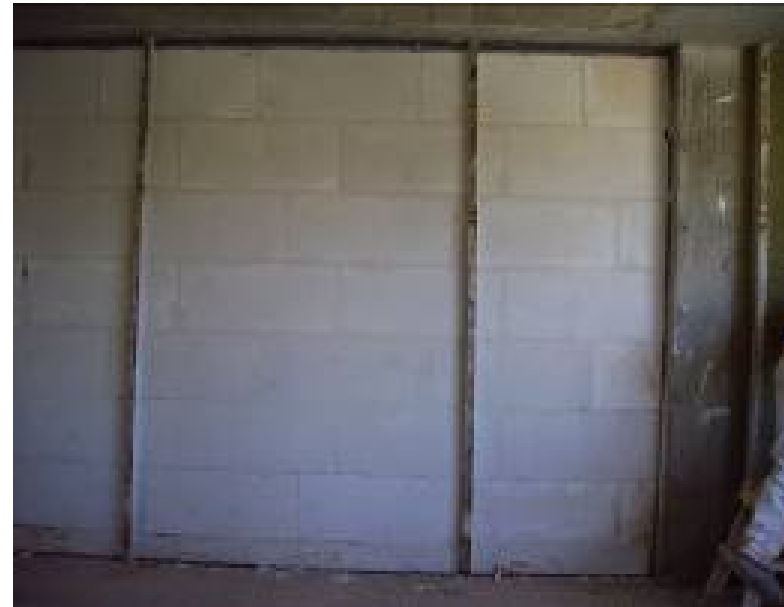
Pared separadora acabada

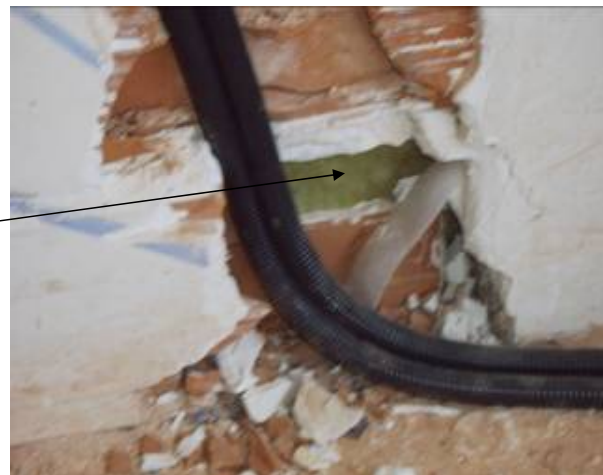
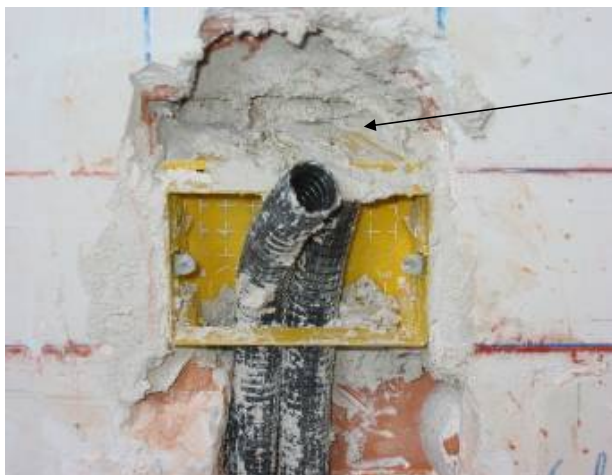
Pellada de yeso para asegurar aislamiento

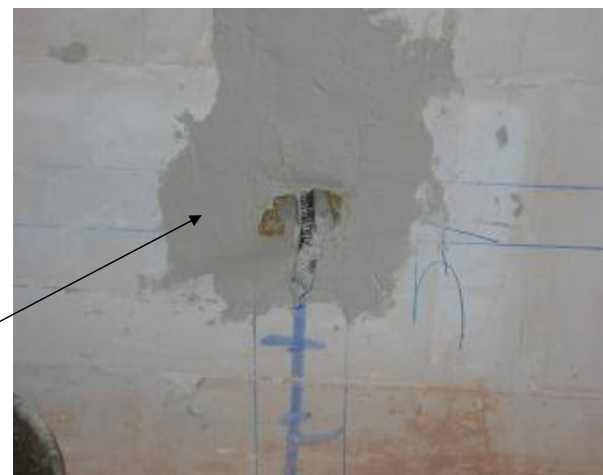
Cajas de instalaciones totalmente acabadas

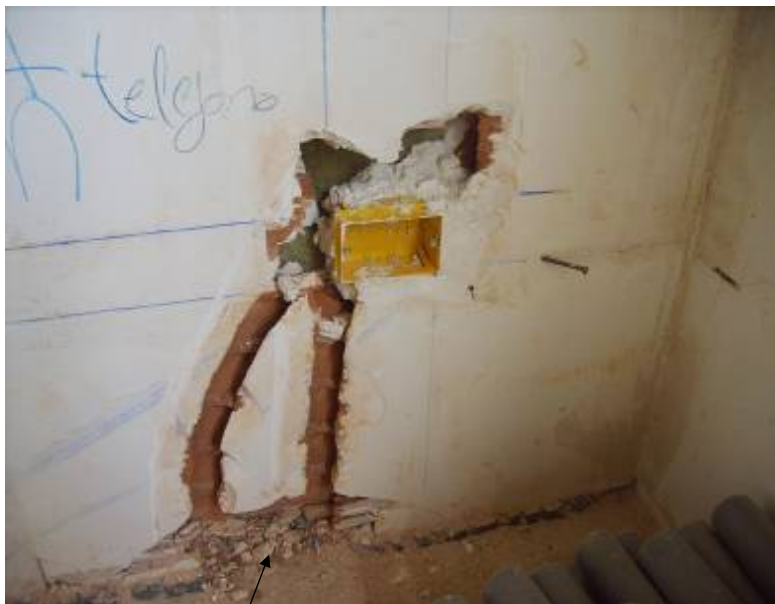
Al realizar las rozas, en algunos puntos se ha eliminado el EEPS. Es necesario colocarlo de nuevo antes de rellenar de yeso

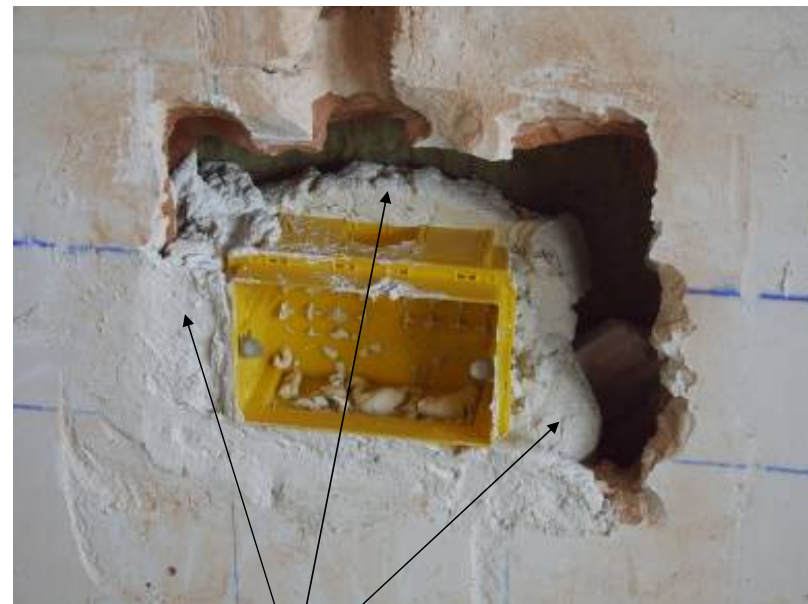
Pellada de yeso sobre los tres lados de la caja de instalaciones

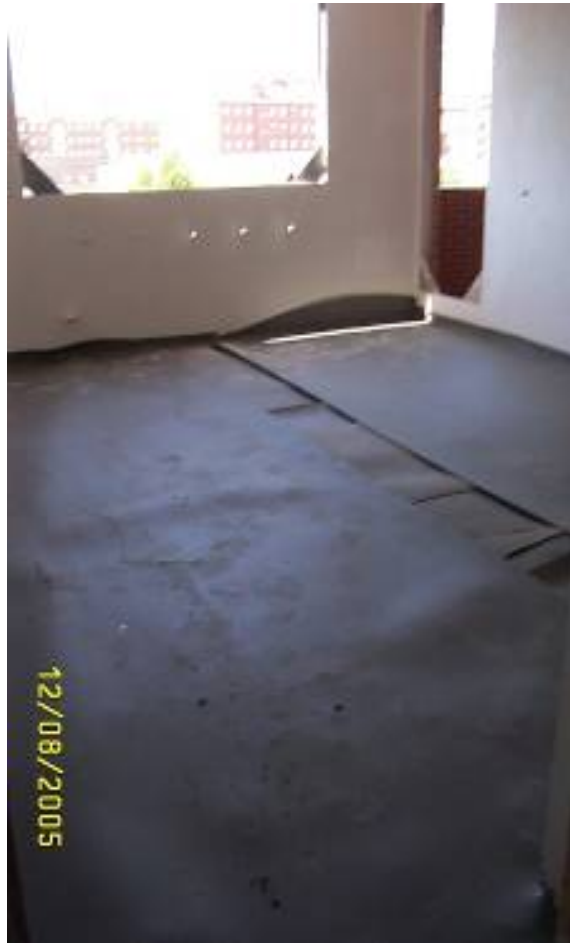
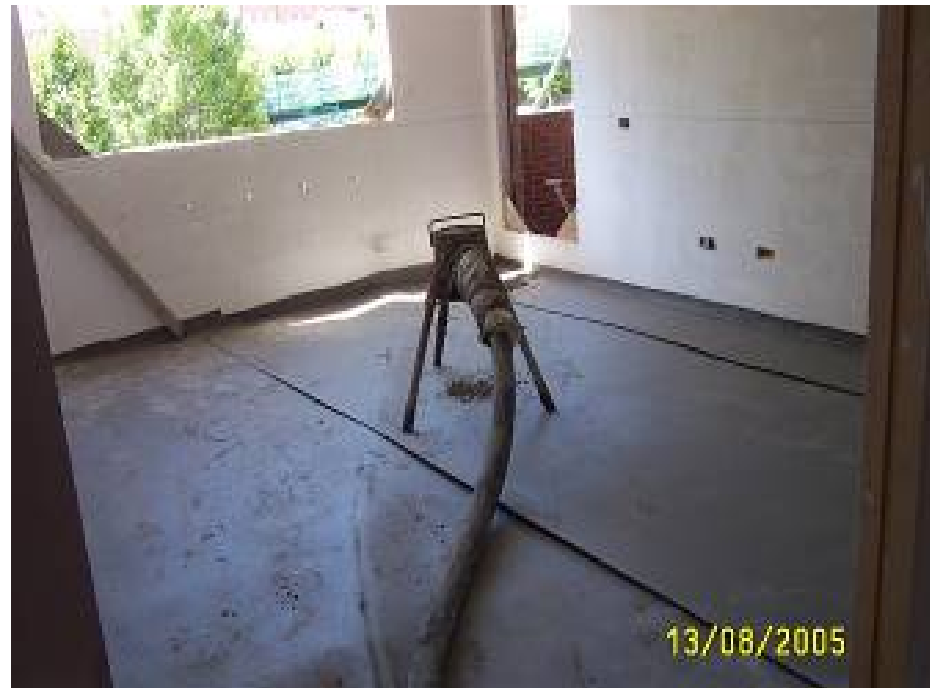
Colocación de la lámina anti-impactos y vertido de la solera de mortero

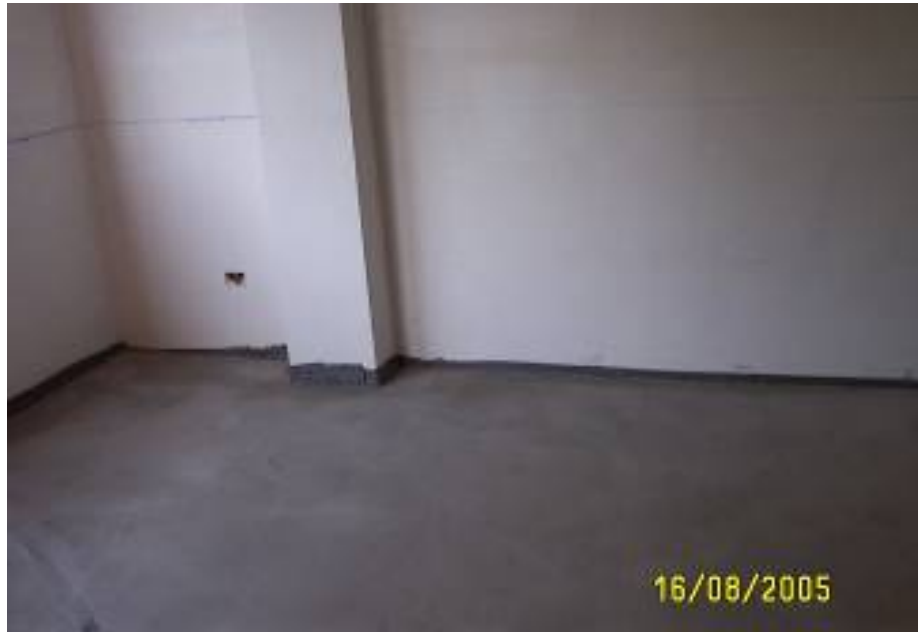
Solado correctamente ejecutado  
(la lámina sube sobre el tabique en todo el perímetro)

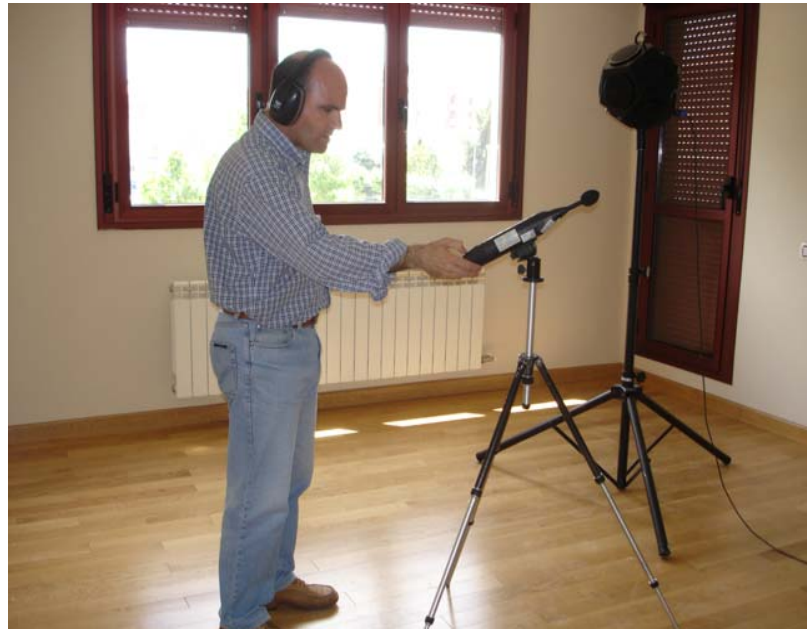
Ensayo de aislamiento a ruido aéreo *in situ*

(recinto emisor)

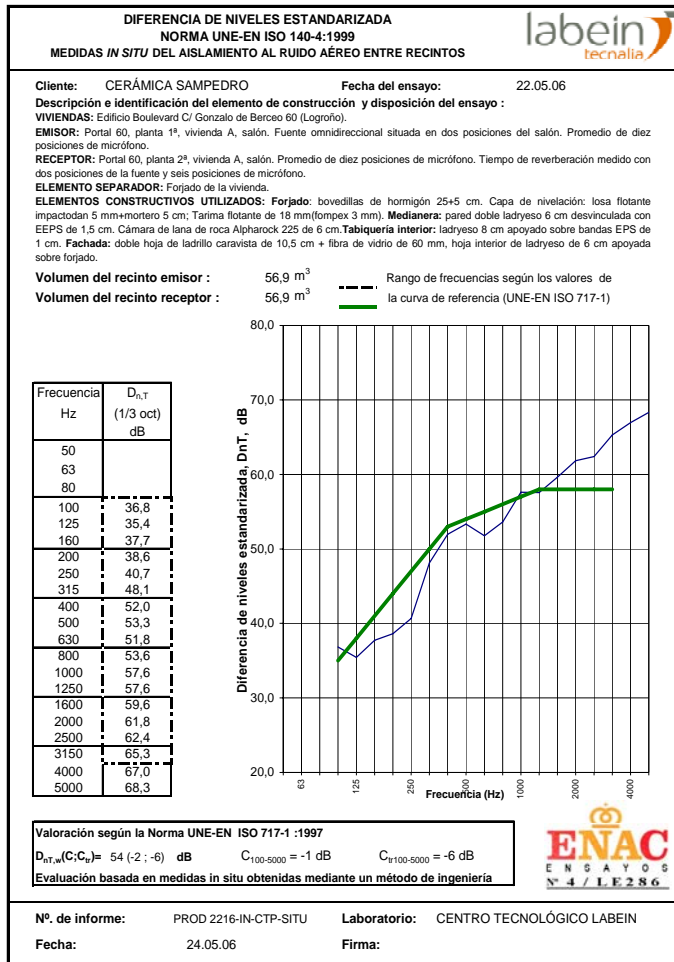
Ruido aéreo vertical  
(planta 2ª receptora)

Indice de aislamiento:

**DnT,A = 53,0 dBA**

Requisito: DnT,A ≥ 50 dBA

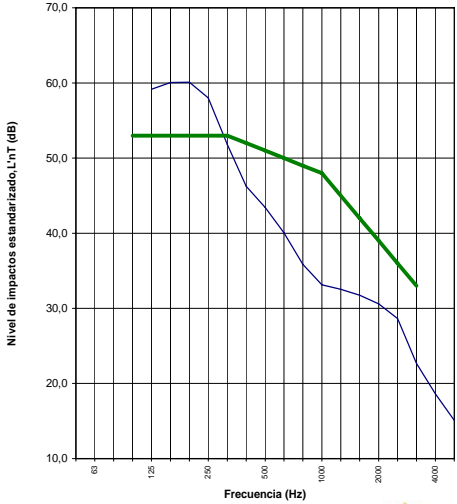
Frecuencia Hz	L <sub>nT</sub> (1/3 oct) dB
50	
63	
80	
100	57,0
125	59,2
160	60,1
200	60,1
250	58,0
315	51,8
400	46,3
500	43,4
630	40,0
800	35,9
1000	33,1
1250	32,5
1600	31,7
2000	30,6
2500	28,6
3150	22,7
4000	18,6
5000	15,1

Valoración según la Norma UNE-EN ISO 717-2 :1997

L<sub>nT,w</sub>(C<sub>1</sub>) = 51 (0) dB

## Ruido de impactos vertical (planta 2ª receptora)

**LnT,w = 51 dB**

Requisito: LnT,w ≤ 65 dB
