Obras

Refuerzo bóvedas Iglesia Villanueva

ALBARIA STRUTTURA y MBrace HOJA DE FIBRA A

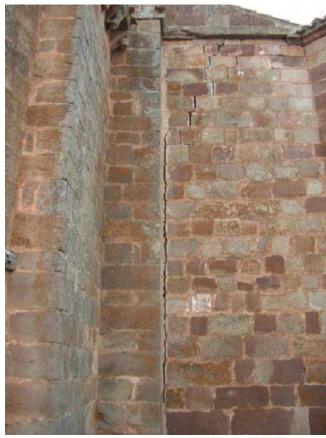
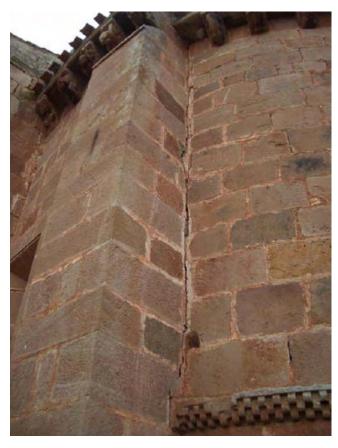
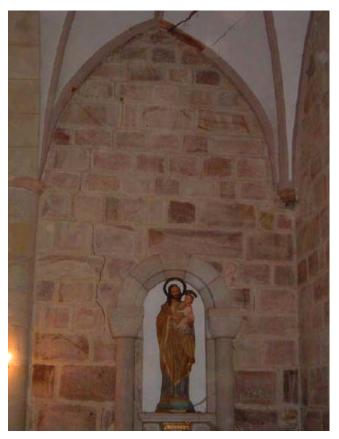
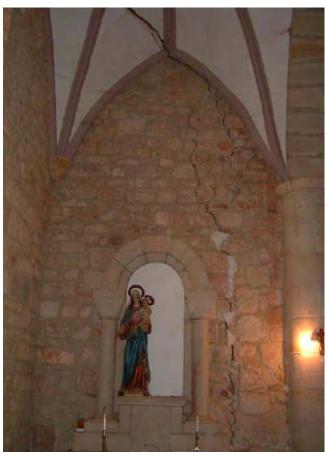
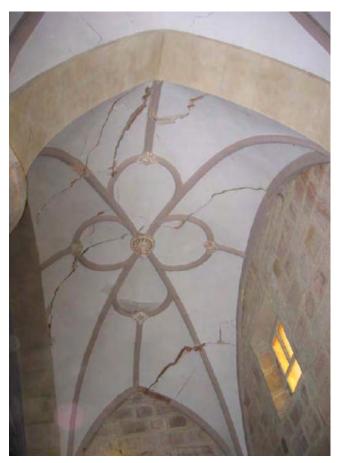
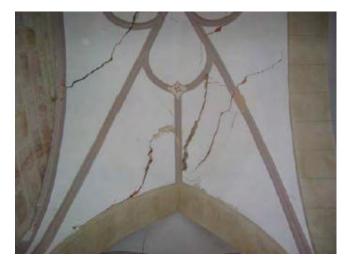
La auscultación efectuada, demostró que la Iglesia estaba moviéndose a un ritmo preocupante y acelerado, probablemente producido por la reptación del terreno que conforma la ladera sobre la que asienta la Iglesia. Este movimiento produce en la estructura un asentamiento diferencial, que origina un momento de vuelco en los muros de la Iglesia con la consecuente aparición de grietas.

La reptación del terreno ha provocado la aparición de grietas en los muros.

Este movimiento diferencial de los muros provoca esfuerzos de tracción en las bóvedas, con el consiguiente posible riesgo de desplome.

Imágenes que muestran en crítico estado de la Iglesia previo a las actuaciones.

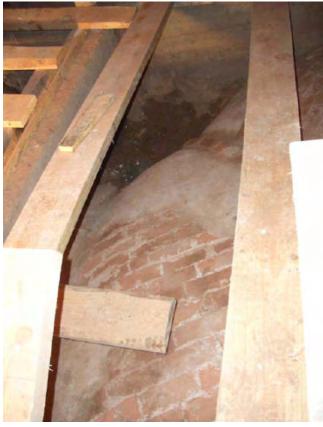
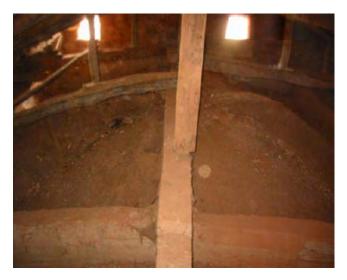
Estado previo de las bóvedas vistas desde la parte superior antes de las actuaciones.

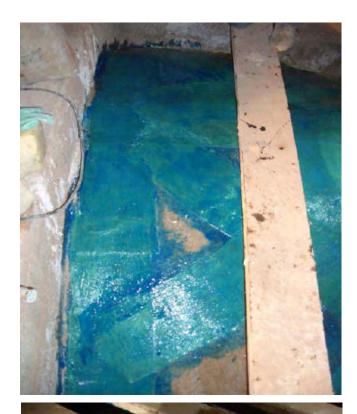
Instalación de MBrace Hoja de Fibra A 120/290.

Para el refuerzo de la obra de fábrica de las bóvedas, se efectuó un cosido mediante adhesión de FRP en base aramida MBrace HOJA DE FIBRA A, de muy alta resistencia a tracción y al impacto, y en disposición bidireccional, con el fin de efectuar un zunchado lateral, y aumentar la respuesta ante un eventual incremento al punzonamiento o fallo local. De esta forma, la bóveda es atada por la fibra, coaccionando los posibles movimientos horizontales.
