ARI DE CIUDAD DE LOS ÁNGELES, MADRID

REHABILITACIÓN EN 3D

La tomografía de resistividad eléctrica 3D se está revelando como una herramienta fundamental en la identificación de las concausas efectivas de asentamiento de una estructura cara a la planificación, control y verificación de inyecciones de resina expansiva.

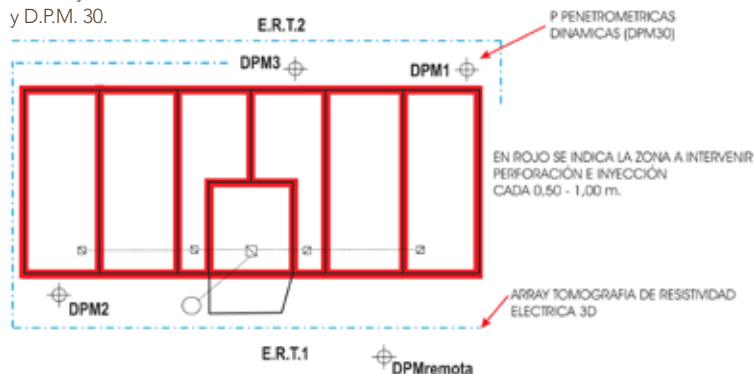
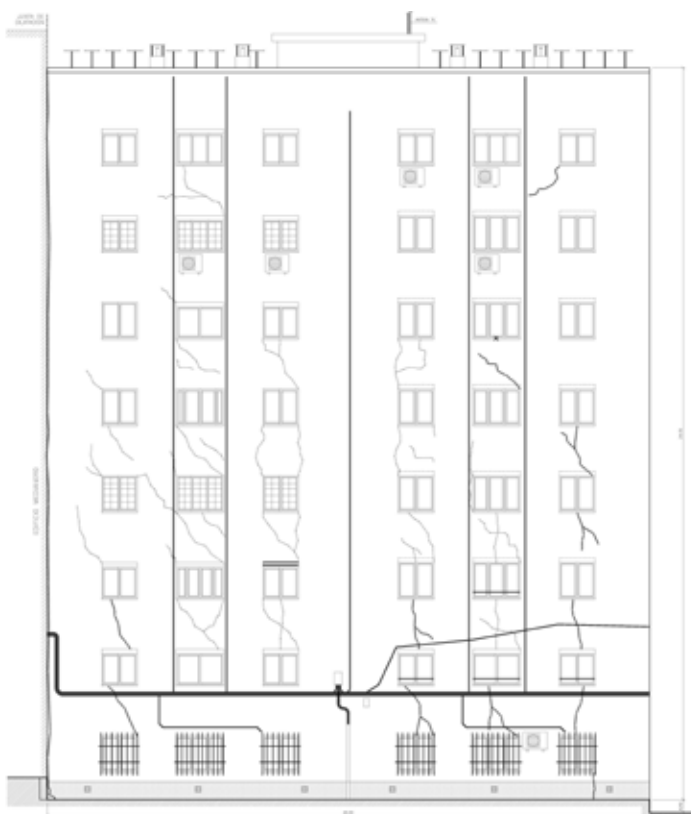
Figura 2: Planta de cimentación; proyección de ensayos, E.R.T. 3D y D.P.M. 30.

Una vez acordados plazos y procedimiento de ejecución con la dirección facultativa se procedió, según protocolo, a la caracterización del terreno mediante ensayos de penetración dinámica y ERT 3D (ver figuras 2 y 3). El registro de resistividad eléctrica 3D muestra la cota de cimentación del edificio
