HEMPEL

Tratamiento y Prevención de la

Ósmosis

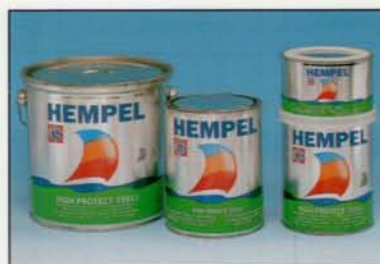
- No contiene disolventes que podrían dañar el laminado en el caso de que se elimine el gelcoat para una reparación.
- Altamente impermeable proporcionando una excelente protección al casco.

- Puede aplicarse a alto espesor (150 micras por capa a rodillo) sin descuelgues, ni siquiera en zonas verticales.
- Vida de la mezcla relativamente larga, permite trabajar sin prisas.
- La primera capa penetra bien sellando la superficie.
- Está disponible en gris y crema para distinguir entre capas.
