DEFECTOS EN REVESTIMIENTOS CONTINUOS

1. – REVESTIMIENTOS EXTERIORES.

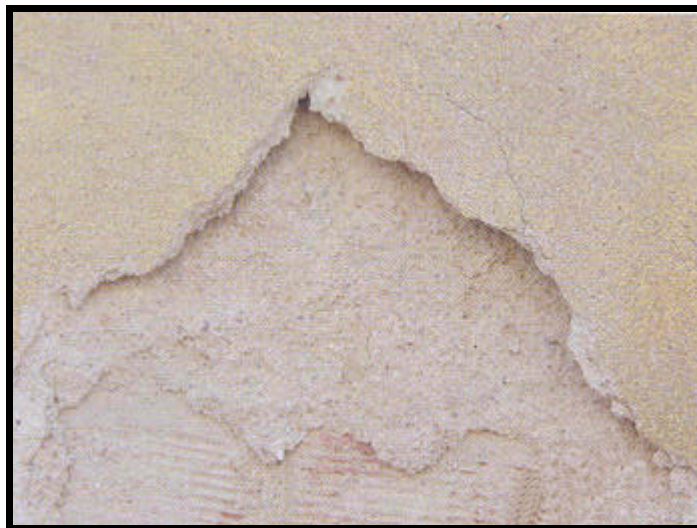
Fig.1.- Desprendimiento del revestimiento debido a eflorescencias.

En los muros de edificios antiguos, constituidos por fabrica de ladrillo recubierta por un revoco, los abombamientos y desprendimientos se producen por las ascensión capilar de la humedad procedente del terreno. El agua disuelve las sales solubles del suelo en contacto con el muro o su cimentación, migrando hacia el exterior hasta que se

encuentran con la pintura que impide o dificulta su salida debido a su mayor impermeabilidad. De este modo las eflorescencias producidas por las sales, se forman entre el revoco y la capa de pintura, o entre el soporte (fabrica de ladrillo) y revoco, provocando el desprendimiento del revestimiento. (véase figura 1).
